DESASTRE DE INUNDACION EN LOS MOLLES, COMUNA DE LA LIGUA, V REGION, CHILE

Naranjo, J.A.¹, Antinao, J.L.² & Fernández, J.C.³

Servicio Nacional de Geología y Minería, Casilla 10465, Santiago, Chile, ¹jnaranjo@sernageomin.cl,
²jantinao@sernageomin.cl, ³jcfernan@sernageomin.cl

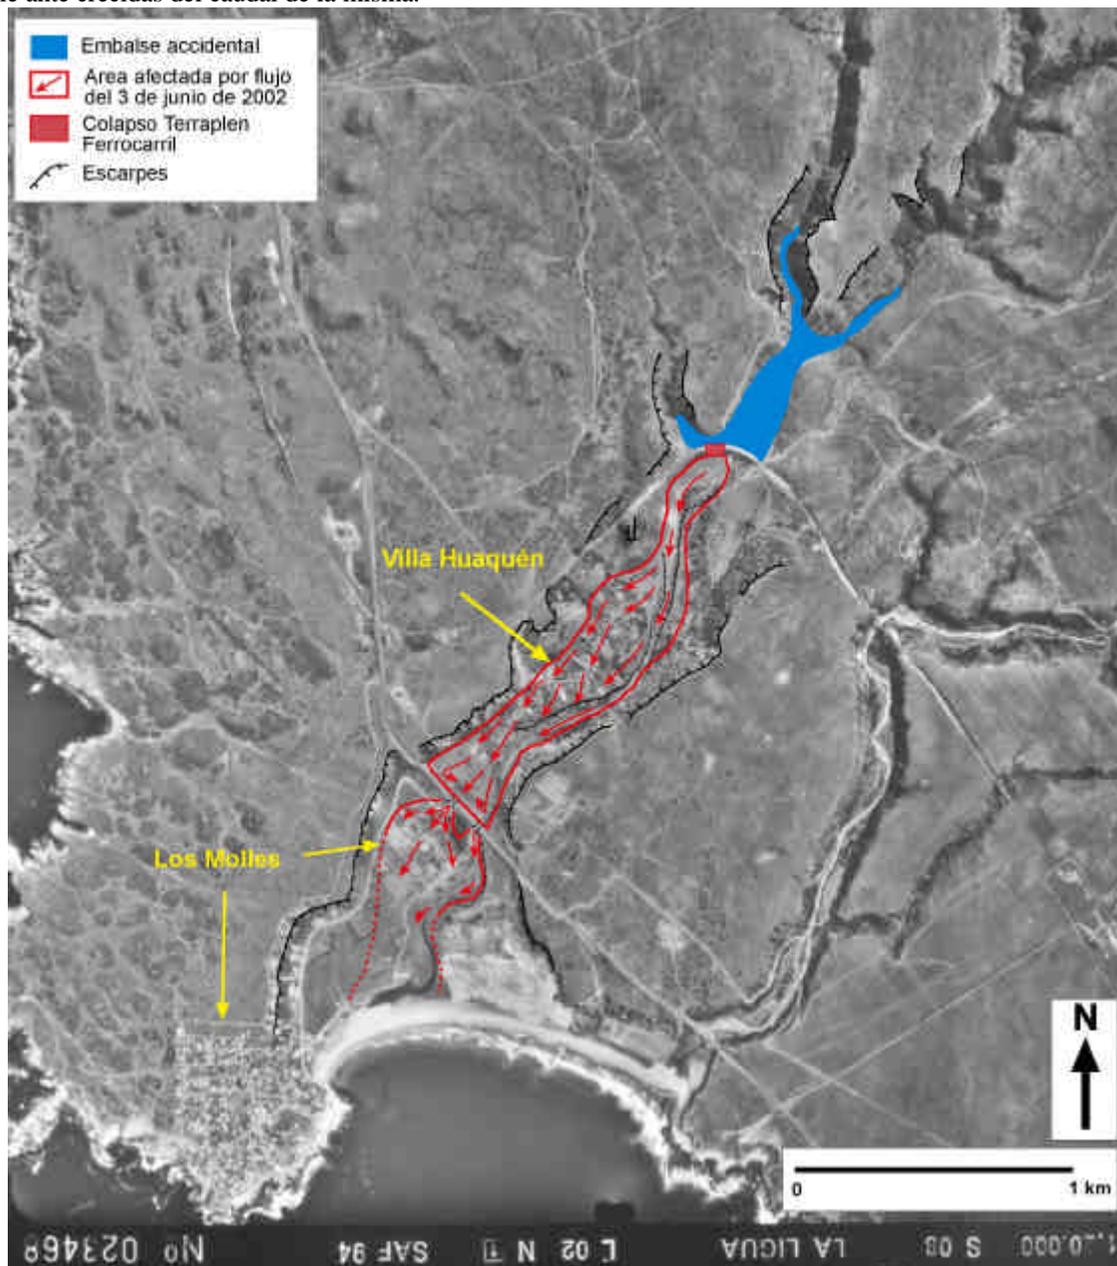
Fig. 1. Situación general del desastre del 3 de junio de 2002 en Villa Huaquén y caleta Los Molles.

Estimaciones hechas en terreno permiten establecer que el embalse cubrió una superficie superior a los 100.000 m², inundando la quebrada por más de 600 m aguas arriba del terraplén del ferrocarril (Fig. 1). Por lo tanto, el agua retenida antes del colapso ocupó un volumen del orden de 700.000 a 1.000.000 m³.
